Nr. GA 06-07-2015-2

Festlegung des Versuchsaufbaus für den Originalbrandversuch nach ÖNORM 3800-5 und Anhang A der Anerkennungsgrundsätze der VKF zum Nachweis des Systembrandverhaltens der WDVS "Marmoran HiCompact Plus 023" und "Marmoran HiCompact Ultra 025"

MA 39 - VFA 2014-1456.01

das Brandverhalten eines Außenwand-Wärmedämmverbundsystems mit PIR/PUR-Dämmstoff der Bezeichnung "Gonon HiCompact® Plus" (Prüfung vom 13. November 2014)

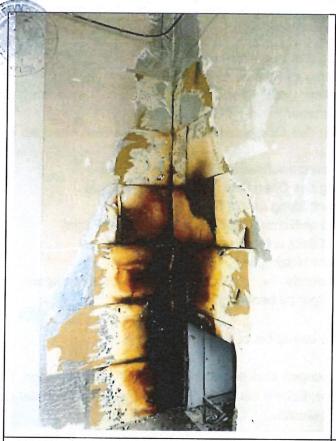
EPS-Deckschicht weggeschmolzen

- am breiten Probeflügel in einer Breite von 1,0 m (direkt über der Brandkammer), kontinuierlich über die Höhe zusammenlaufend bis auf ca. 10 cm an der Prüfkörperoberkante - am schmalen Probeflügel in einer Breite von ca. 1,2 m (in Bodennähe), kontinuierlich über die Höhe zusammenlaufend bis auf ca. 10 cm an der Prüfkörperoberkante

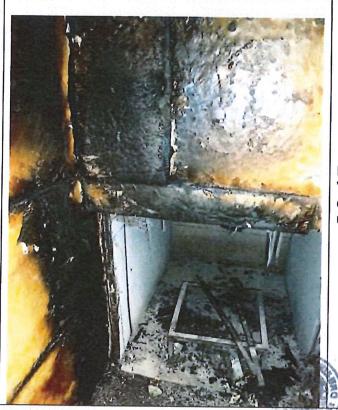
PUR-Dämmstoff-Schädigung im Sturzbereich Verkohlungsbereich an der Unterkante über die volle Dämmstoffdicke, geringer werdend über eine Höhe von 50 cm

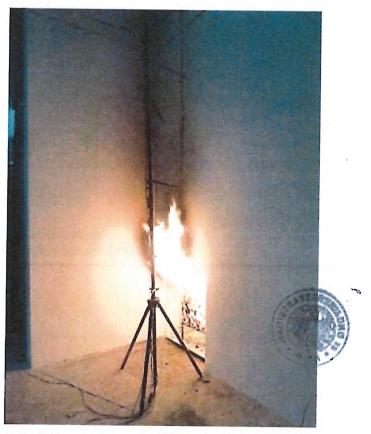
Bild Nr. 11 (P1070938.jpg)

Versuchsdauer 4 Minuten – Verfärbung des Oberputzes

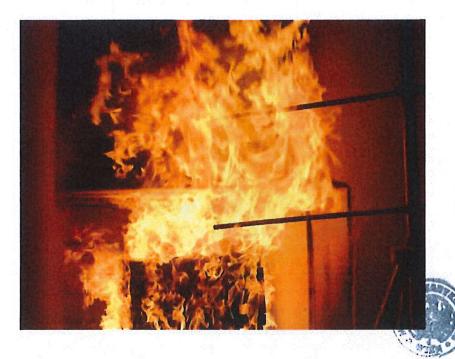
Bild Nr. 13 (P1070943.jpg)

Versuchsdauer 8 Minuten -Ausgasen am breiten Flügel

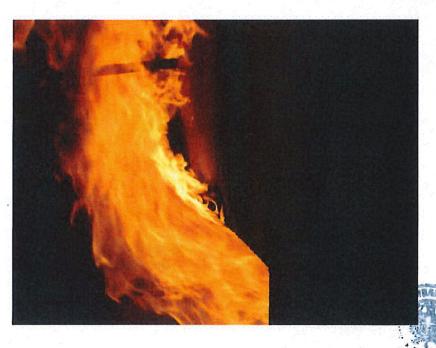
Bild Nr. 14 (P1070945.jpg)

Versuchsdauer 12 Minuten -Flammenbildung an der Sturzkante

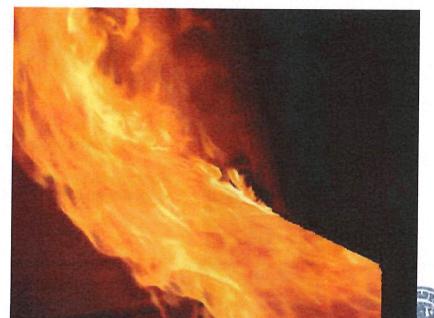
Bild Nr. 15 (P1070948.jpg)

Versuchsdauer 14 Minuten -Geringfügiger Mitbrand an der Sturzkante

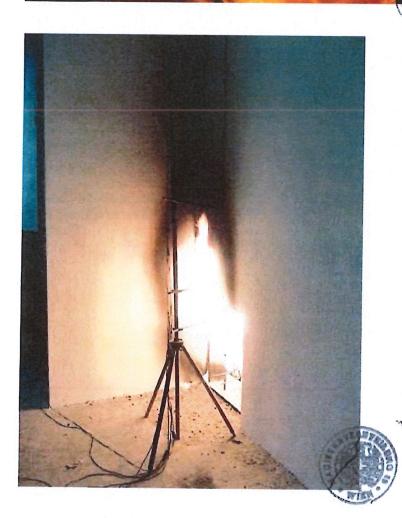
Bild Nr. 16 (P1070953.jpg)

Versuchsdauer 18 Minuten geringfügiger Mitbrand am schmalen Flügel (unterer Bereich)

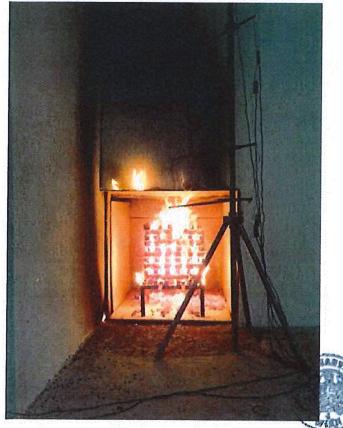
Bild Nr. 18 (P1070956.jpg)

Versuchsdauer 22 Minuten -Weiterhin Mitbrand an der Sturzkante

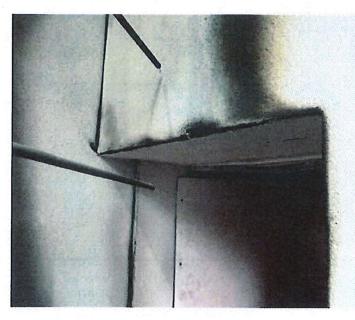
Bild Nr. 22 (P1070967.jpg)

Probekörper nach dem Versuch: Schädigung der Sturzkante

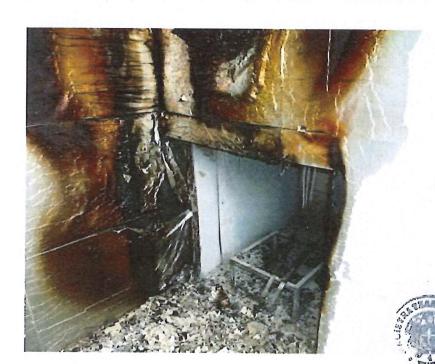
Bild Nr. 23 (P1070973.jpg)

Probekörper nach dem Versuch: Schädigung an der Alu-Kaschierung des Dämmstoffes

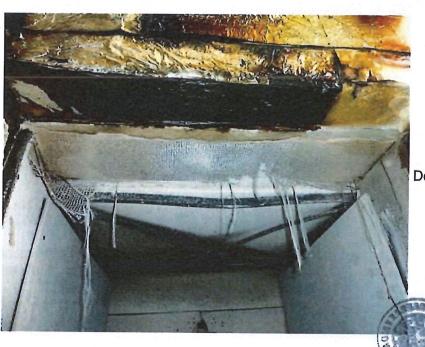
Bild Nr. 24 (P1070975.jpg)

Detailansicht der Schädigung im Sturzbereich

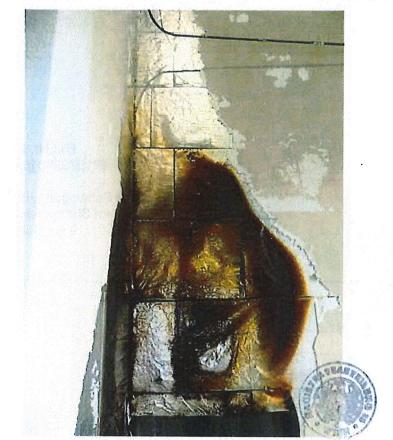
Bild Nr. 25 (P1070976.jpg)

Gesamtansicht Verfärbung der Alu-Kaschierung

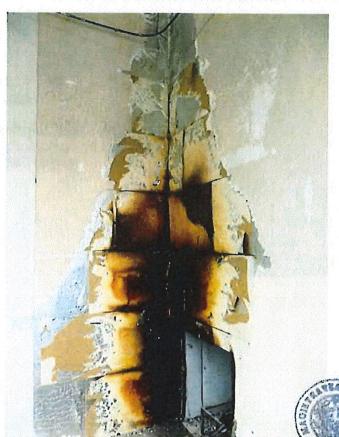
Bild Nr. 26 (P1070977.jpg)

Schädigung am Dämmstoff

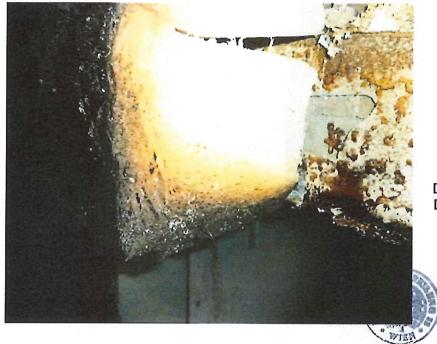
Bild Nr. 27 (P1070983.jpg)

Detailansicht Schädigung des Dämmstoffes im Sturzbereich linke Seite

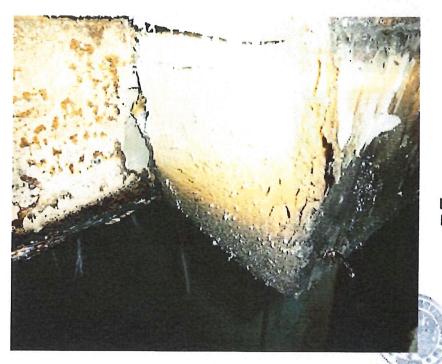
Bild Nr. 28 (P1070984.jpg)

Detailansicht Schädigung des Dämmstoffes im Sturzbereich rechte Seite
